# LA RIC et L'Amiante

1. Présentation de notre société
2. Formation/Communication
3. Organisation Interne
4. Cartographie du patrimoine
5. Nouvelles problématiques
6. Gestion des déchets
7. Mode opératoire
8. Coût de l'Amiante

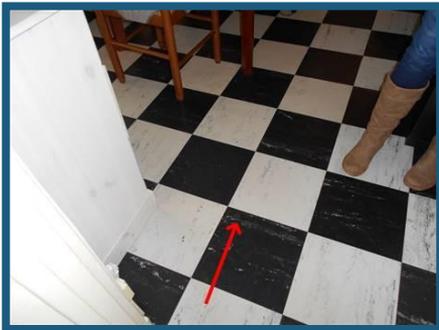
les sols

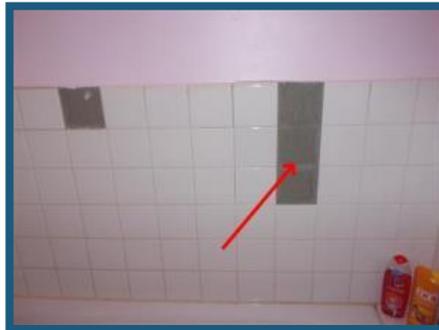
les faïences

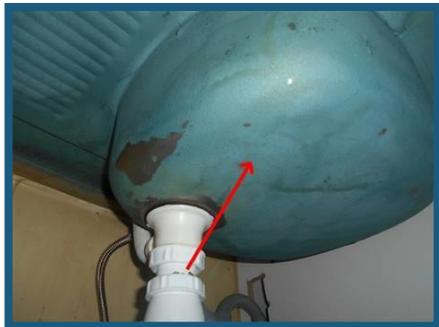
les sous-faces d'évier

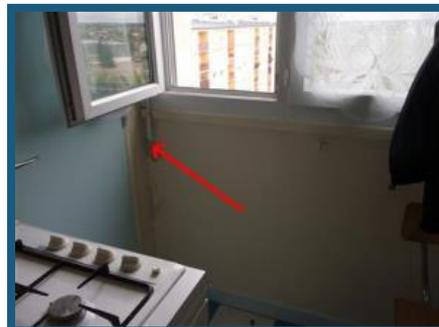
les allèges

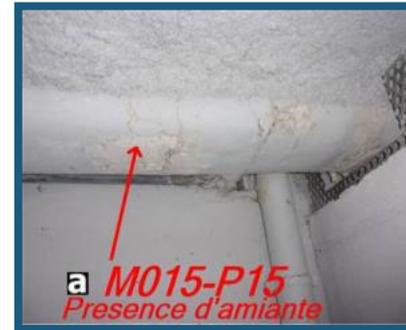
les calorifugeages

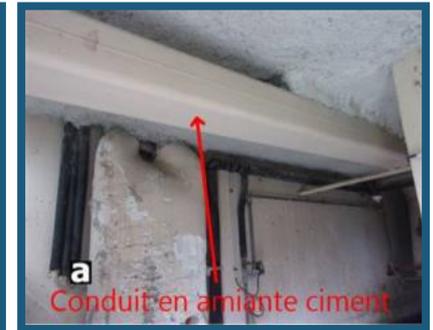
les conduits

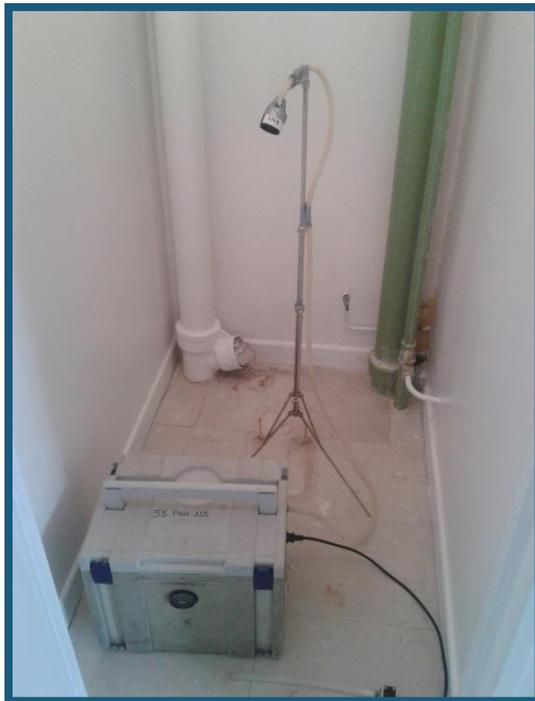
pompe avant/après travaux

Nous avons réalisés un chantier test regroupant plusieurs Modes Opératoires ([chantier test\chantiers tests amiante v2.docx](#))

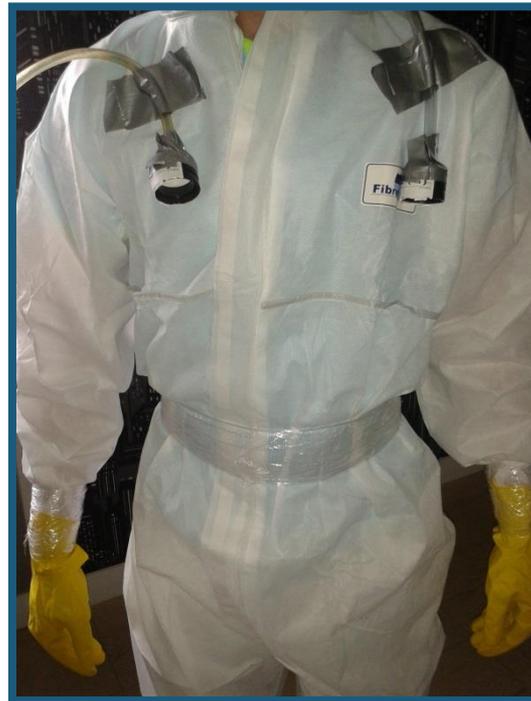
filtres sur opérateur

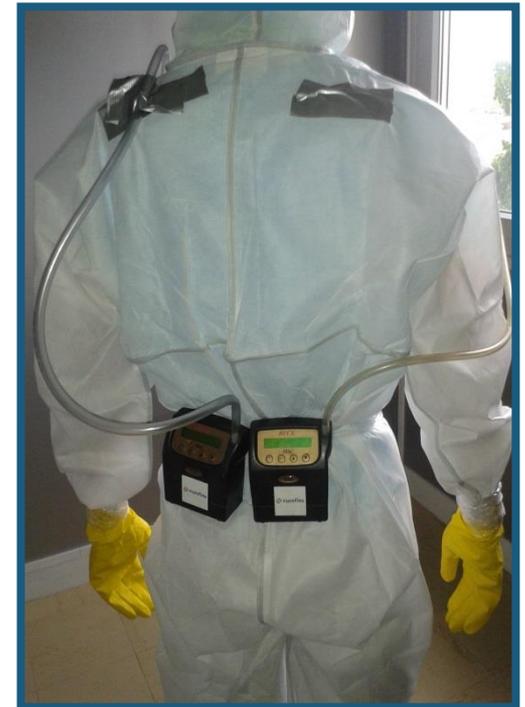
pompes sur opérateurs
